# スキッドレスミラクルコーティング工法 施 工 事 例

(新潟県施設関係)

平成29年8月

株式会社 ニーズインターナショナル

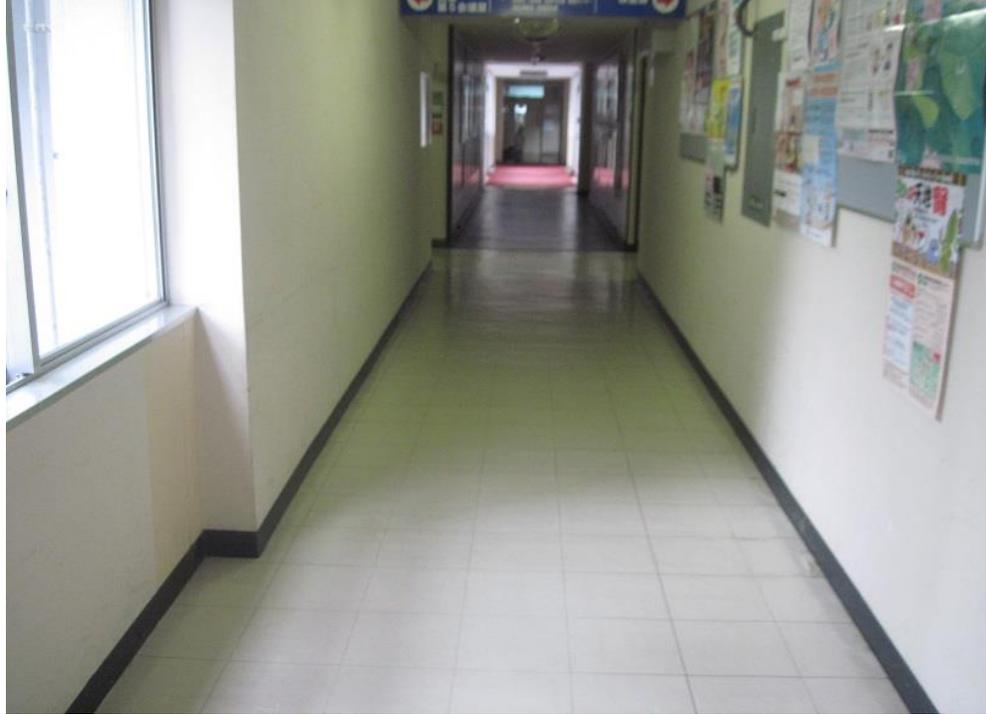
### ■施工前

施設名	新潟県新発田地域振興局	施工面積	18.5㎡
施工日	2017年(H29)7月1日	材質	Pタイル
施工場所	1F中央廊下(塗替え更新)	工法	ミラクルコーティング(塗替え更新)

状態	滑り片	GSR値(平均)	効果
※施工前	水濡れ状態	標準	0.353	1.81倍
施工後	水濡れ状態	標準	0.639

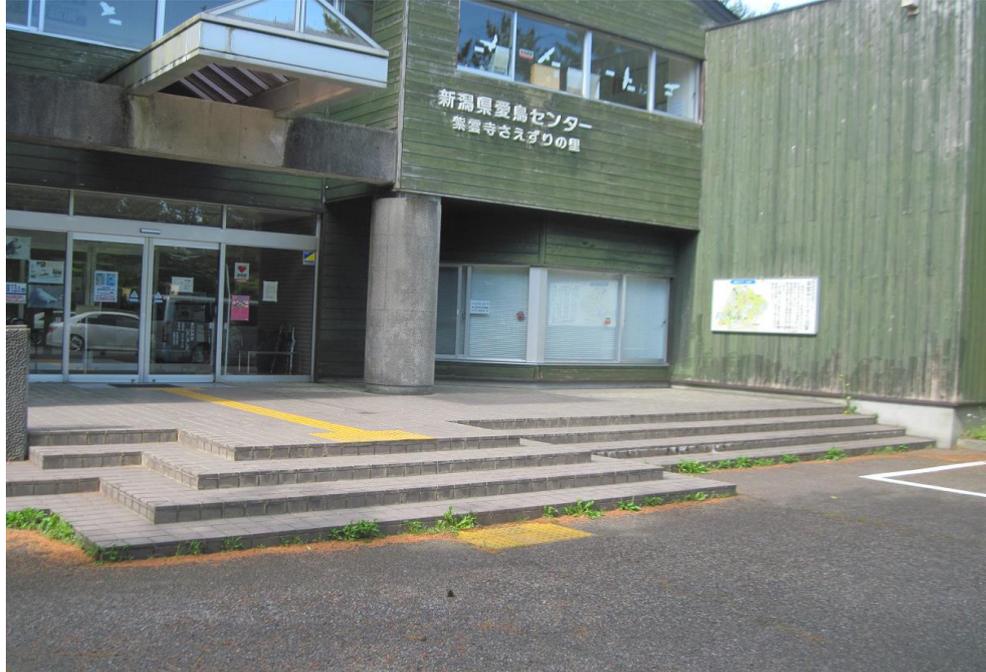
### ■施工前

施設名	新潟県愛鳥センターさえずりの里	施工面積	タイル89㎡／誘導ブロック3.2㎡
施工日	2017年(H29)6月5日	材質	磁器タイル／樹脂コンクリート
施工場所	玄関ポーチ	工法	スキッドレス／ミラクルコーティング

状態	滑り片	GSR値(平均)	効果
施工前	水濡れ状態	標準	0.285	1.68倍
施工後	水濡れ状態	標準	0.478

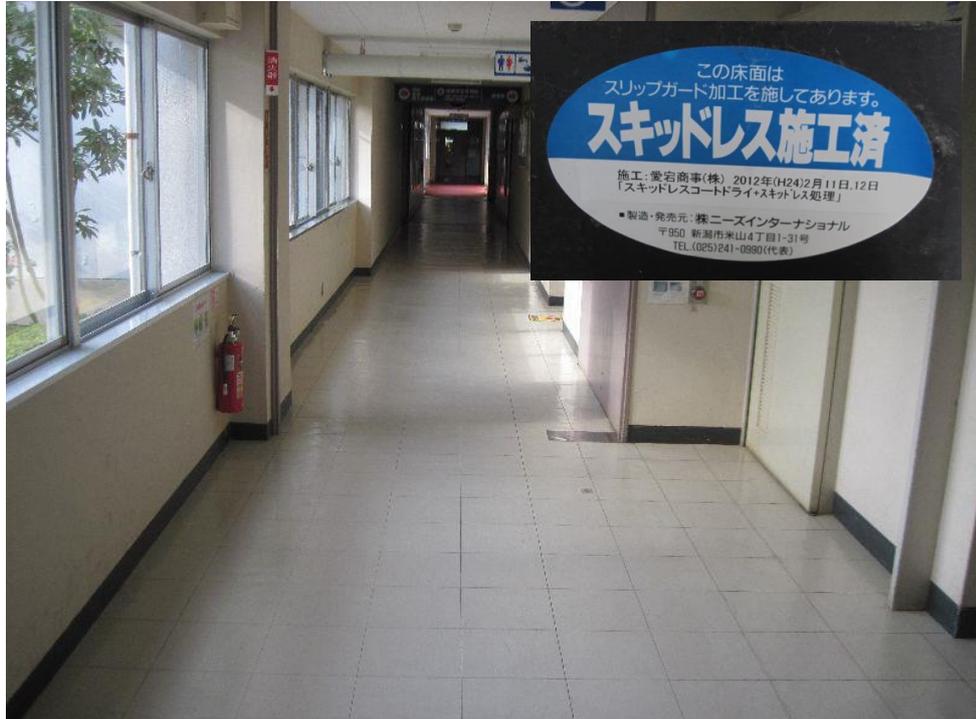
### ■施工前

施設名	新潟県新発田地域振興局	施工面積	34.3㎡
施工日	2017年(H29)3月25日	材質	Pタイル
施工場所	庁舎1階中央廊下床	工法	ミラクルコーティング(塗替え更新)

状態	滑り片	GSR値(平均)	効果
施工前	水濡れ状態	標準	0.501	1.26倍
施工後	水濡れ状態	標準	0.633

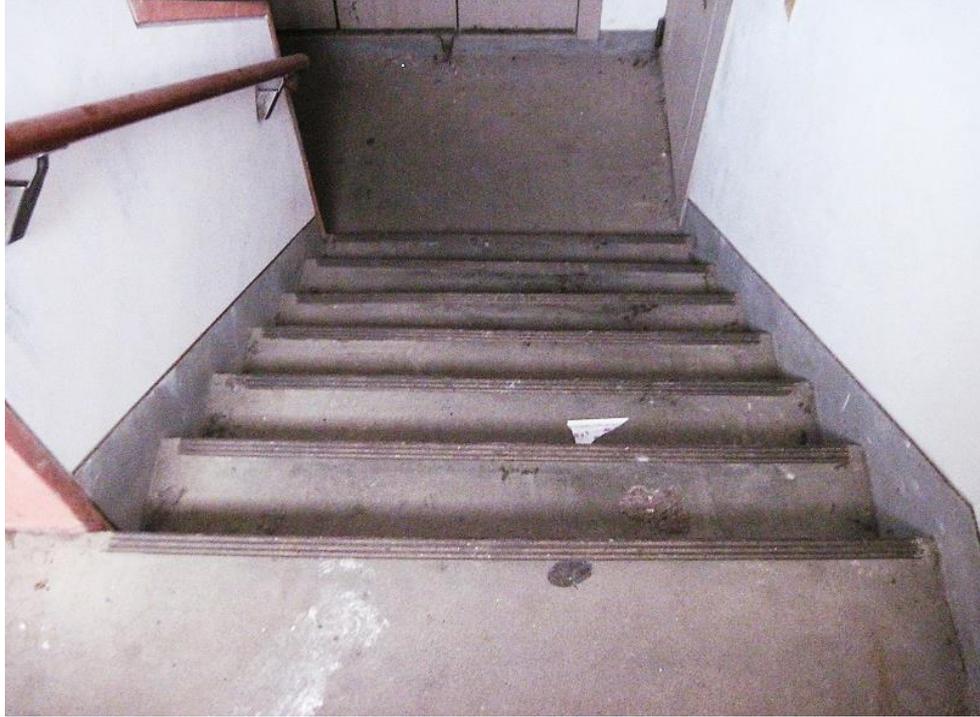
### ■施工前

施設名	早通南住宅19号棟	施工面積	78.62㎡
施工日	2016年(H28)12月14日、17日	材質	モルタル金鍍仕上げ
施工場所	屋内階段(仮設工事)	工法	ミラクルコーティング(H)

状態	滑り片	GSR値(平均)	効果
施工前	水濡れ状態	標準	0.344	1.84倍
施工後	水濡れ状態	標準	0.632

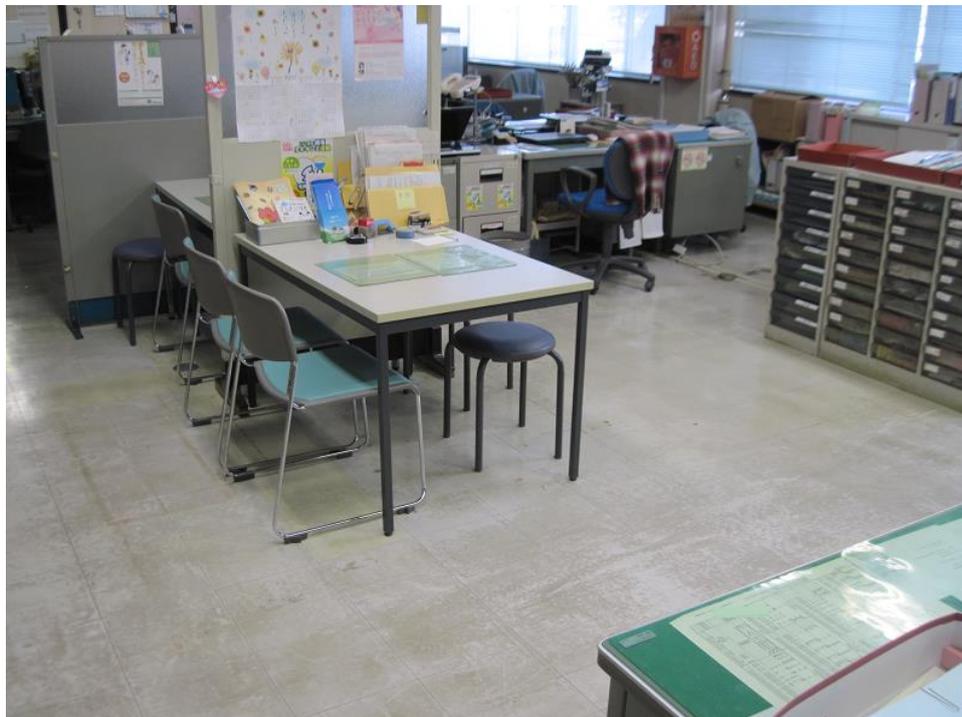
### ■施工前

施設名	新発田地域振興局	施工面積	35.6㎡
施工日	2016年(H28)3月12日	材質	Pタイル
施工場所	1F事務室内床	工法	スキッドレスミラクルコーティング

状態	滑り片	GSR値(平均)	効果
施工前	湿潤	標準	0.407	2.06倍
施工後	湿潤	標準	0.838

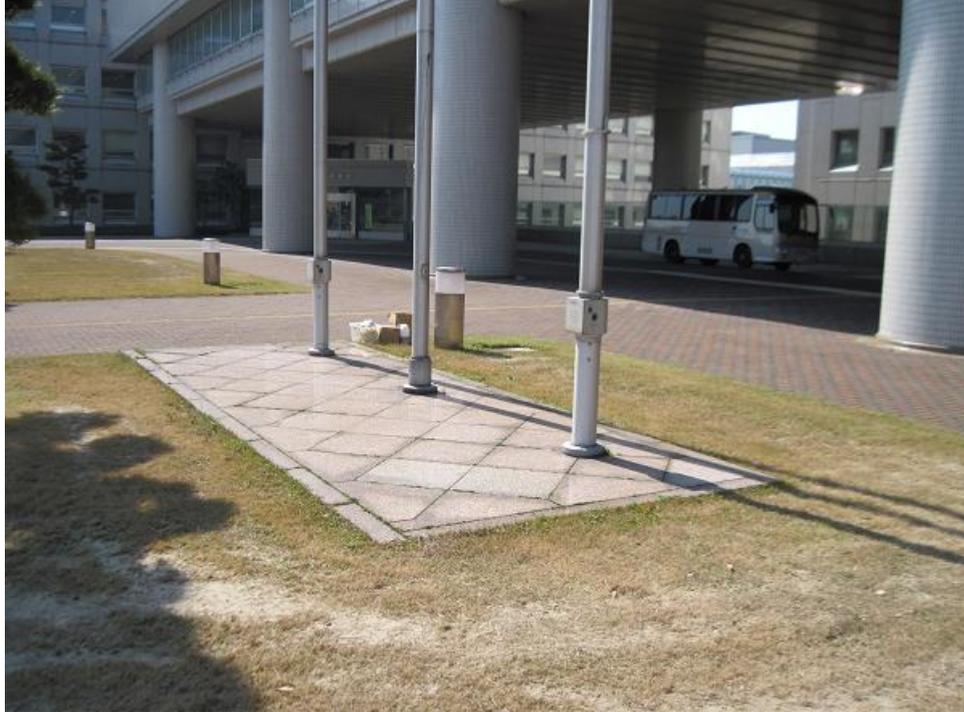
### ■施工前

施設名	新潟県本庁舎	施工面積	18.0㎡
施工日	2014年3月24日	材質	御影石(磨き)
施工場所	国旗掲揚台	工法	スキッドレス(SP)

状態	滑り片	GSR値(平均)	効果
施工前	湿潤	ゴム長靴	0.442	1.6倍
施工後	湿潤	ゴム長靴	0.709

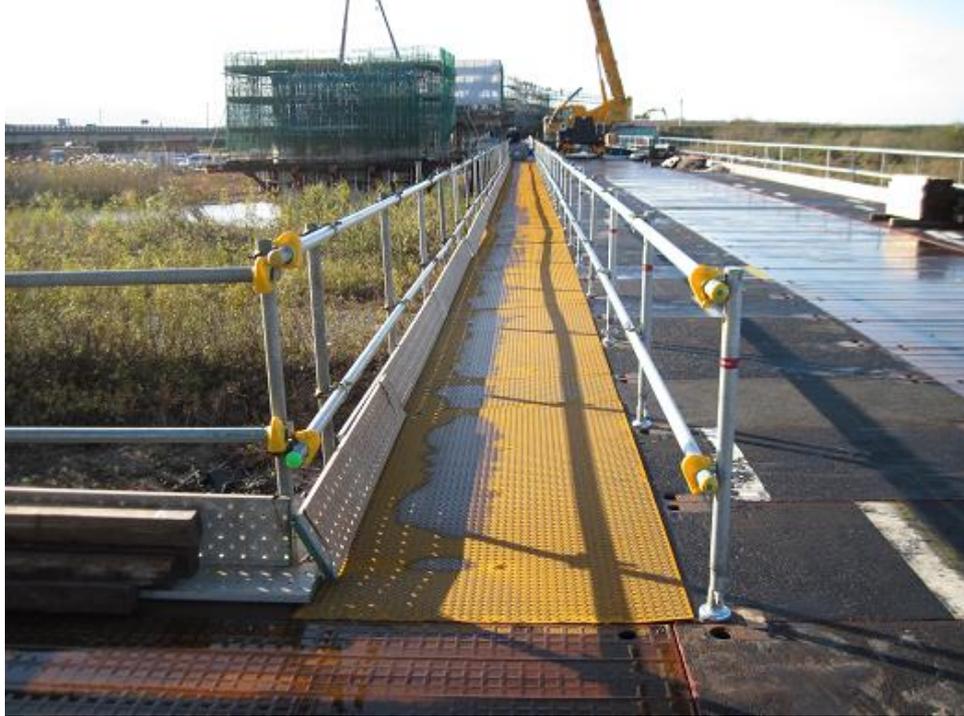
### ■施工前

施設名	旭橋架け替え工事	施工面積	146.0㎡
施工日	2013年11月23日	材質	縞鋼板
施工場所	(仮設栈橋 歩行通路)	工法	スキッドレスコートウェット(SPH)

状態	滑り片	GSR値(平均)	効果
施工前	湿潤	標準	0.462	1.67倍
施工後	湿潤	標準	0.771

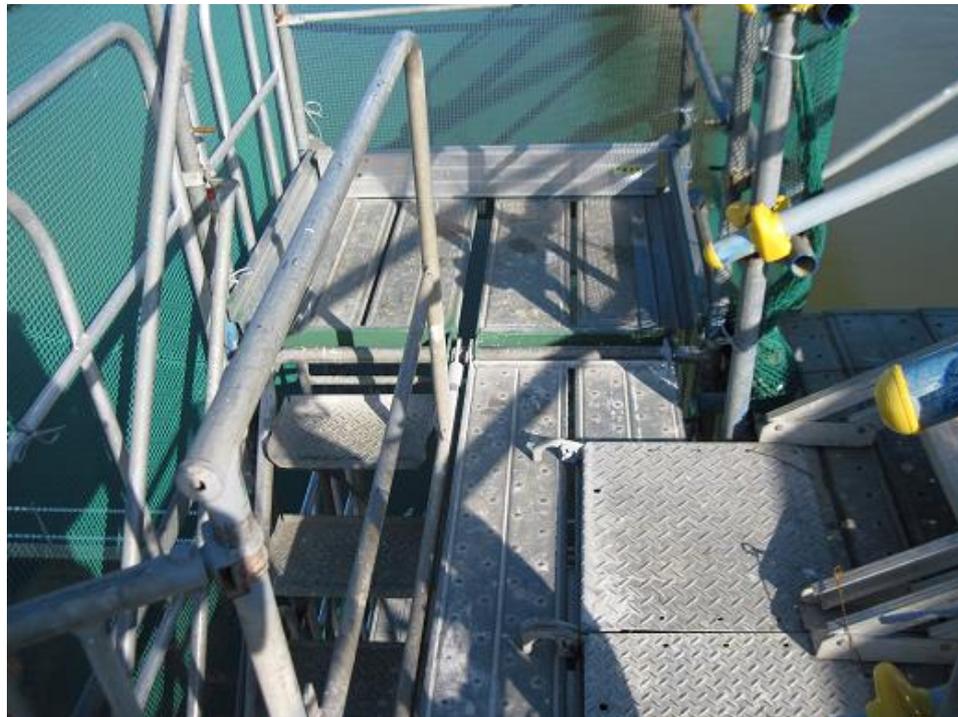
### ■施工前

施設名	旭橋架け替え工事	施工面積	146.0㎡
施工日	2013年11月23日	材質	メッキ鋼板
施工場所	(仮設足場)	工法	スキッドレスコートウェット(SPH)

状態	滑り片	GSR値(平均)	効果
施工前	湿潤	標準	0.397	1.79倍
施工後	湿潤	標準	0.709
